PIANO DEGLI INTERVENTI

VARIANTE N° 7 AL PI:

Variante parziale al PI ai sensi art. 18 LR n° 11/2004

Relazione di conformità ai sensi del P.G.R.A.:  
**ALLEGATO: Attestati di rischio**

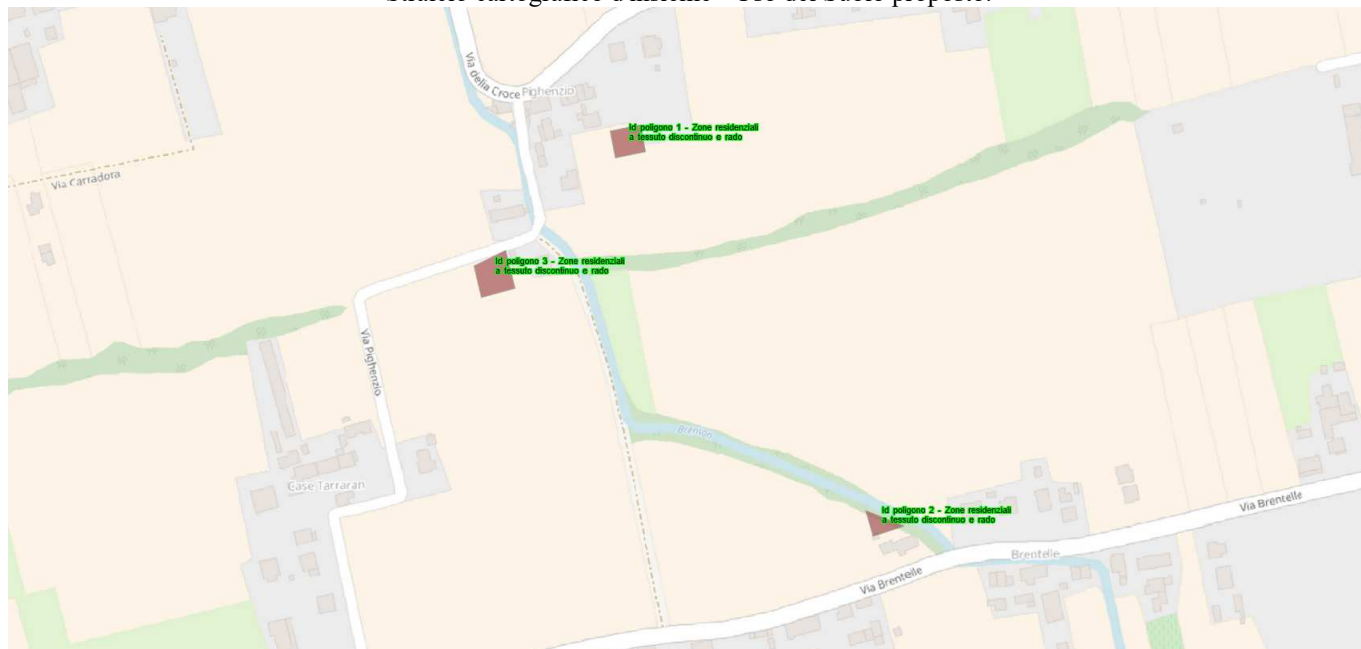
Stralcio cartografico d'insieme - Uso del Suolo proposto.

| ID Poligono | Area (mq) | Tipologia uso del suolo prevista nel PGRA vigente | Tipologia uso del suolo dichiarata |
|---|---|---|---|
| 1 | 607 | Uso del suolo attuale:<br>Colture intensive<br><br>Classi di rischio attuali:<br>R1 | Uso del suolo previsto:<br>Zone residenziali a tessuto discontinuo e rado<br><br>Classi di rischio previste:<br>R1 |
| 2 | 313 | Uso del suolo attuale:<br>Colture intensive<br><br>Classi di rischio attuali:<br>R1 | Uso del suolo previsto:<br>Zone residenziali a tessuto discontinuo e rado<br><br>Classi di rischio previste:<br>R1 |
| 3 | 891 | Uso del suolo attuale:<br>Colture intensive<br><br>Classi di rischio attuali:<br>R1 | Uso del suolo previsto:<br>Zone residenziali a tessuto discontinuo e rado<br><br>Classi di rischio previste:<br>R1 |

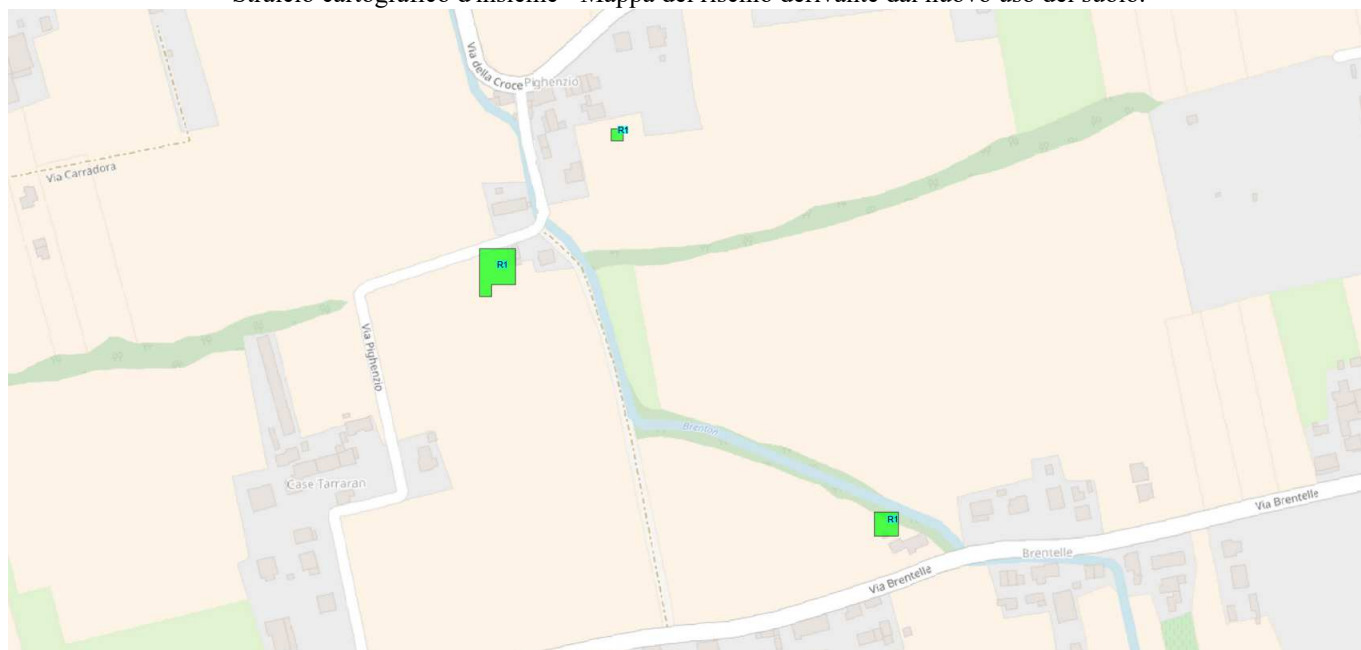
Stralcio cartografico d'insieme - Mappa del rischio derivante dal nuovo uso del suolo.

Le elaborazioni effettuate consentono di verificare che gli elementi sopra riportati risultano classificabili in classe di rischio idraulico  $\leq R2$
